宜兴市新街街道新乐村党群服务中心地块
土壤环境现状调查报告
(备案稿)

委托单位:宜兴市新街街道办事处
编制单位:江苏中宜金大分析检测有限公司
2023年12月25日

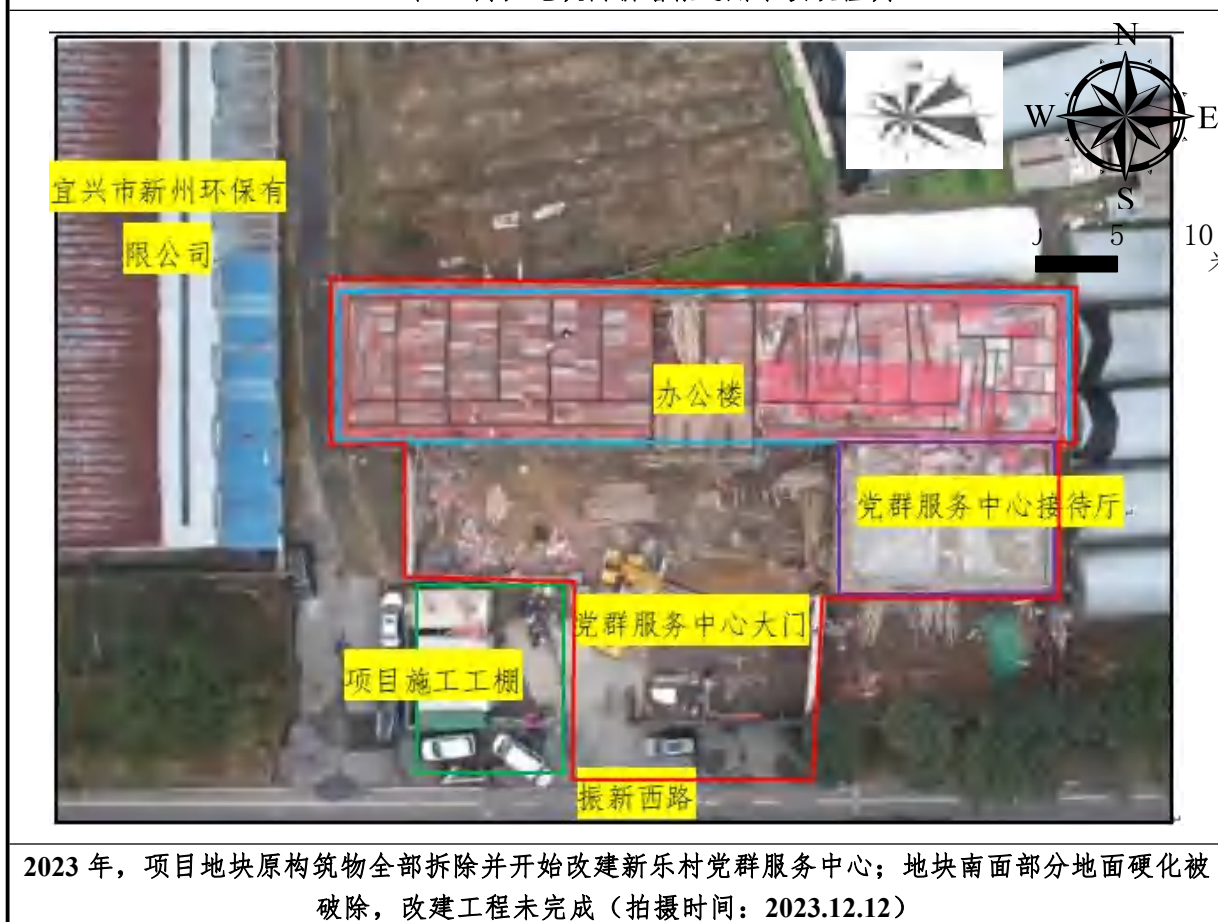
2023年，项目地块原构筑物全部拆除并开始改建新乐村党群服务中心；地块南面部分地面硬化被破除，改建工程未完成（拍摄时间：2023.12.12）

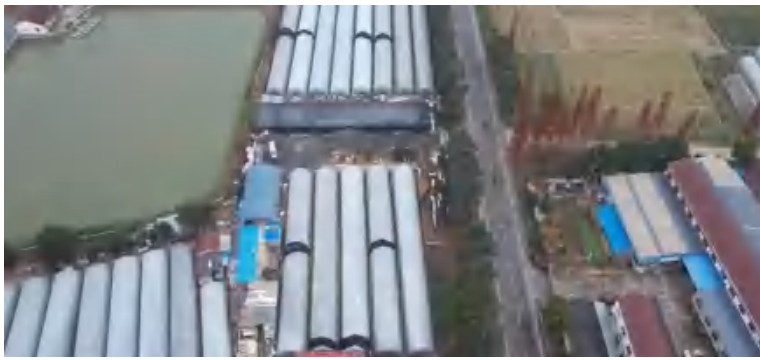
俊峰杜鹃花基地、坑塘
南面

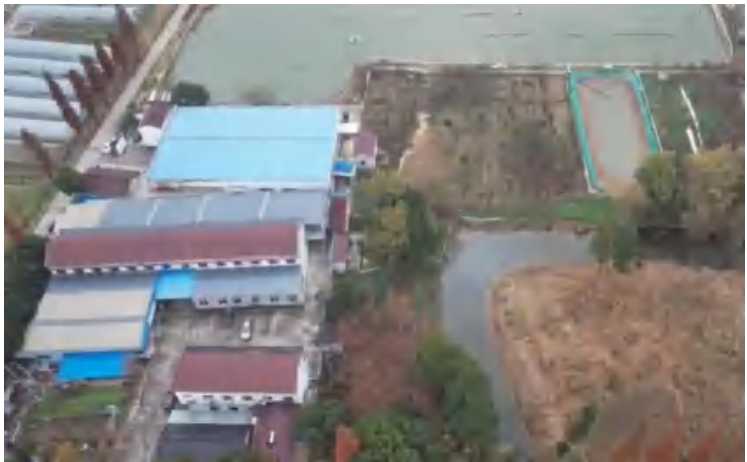
河流、振新西路、宜兴市新乐机械修造有限公司、江苏亿永环境科技有限公司
西面

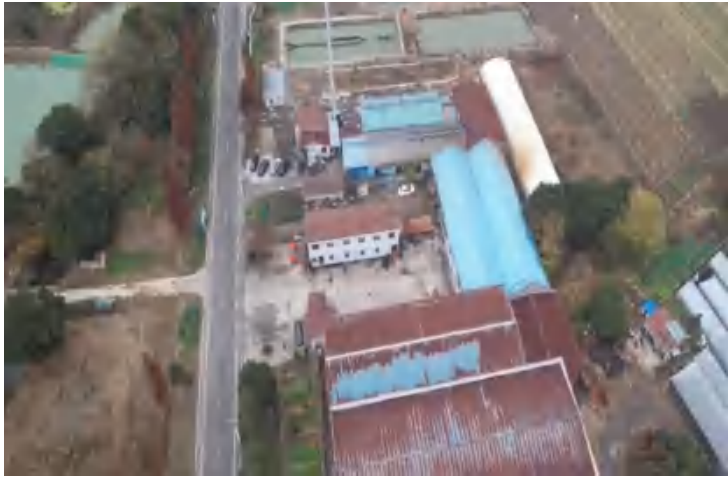
坑塘、宜兴市新州环保有限公司

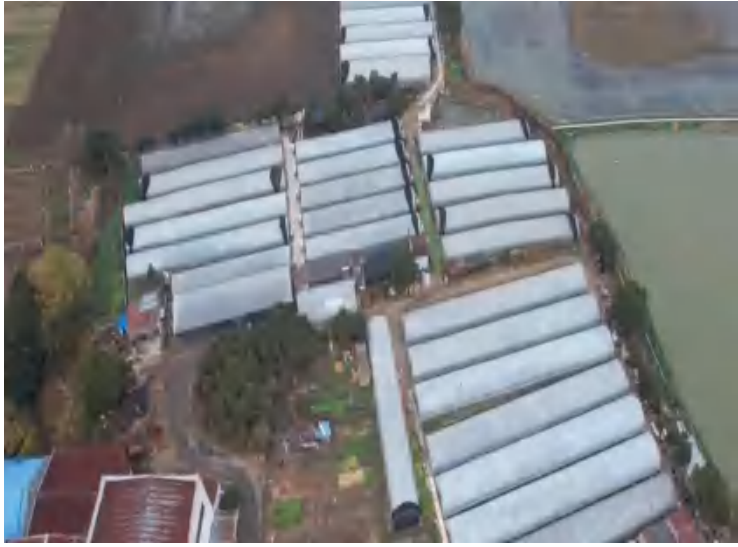
苗圃、河流

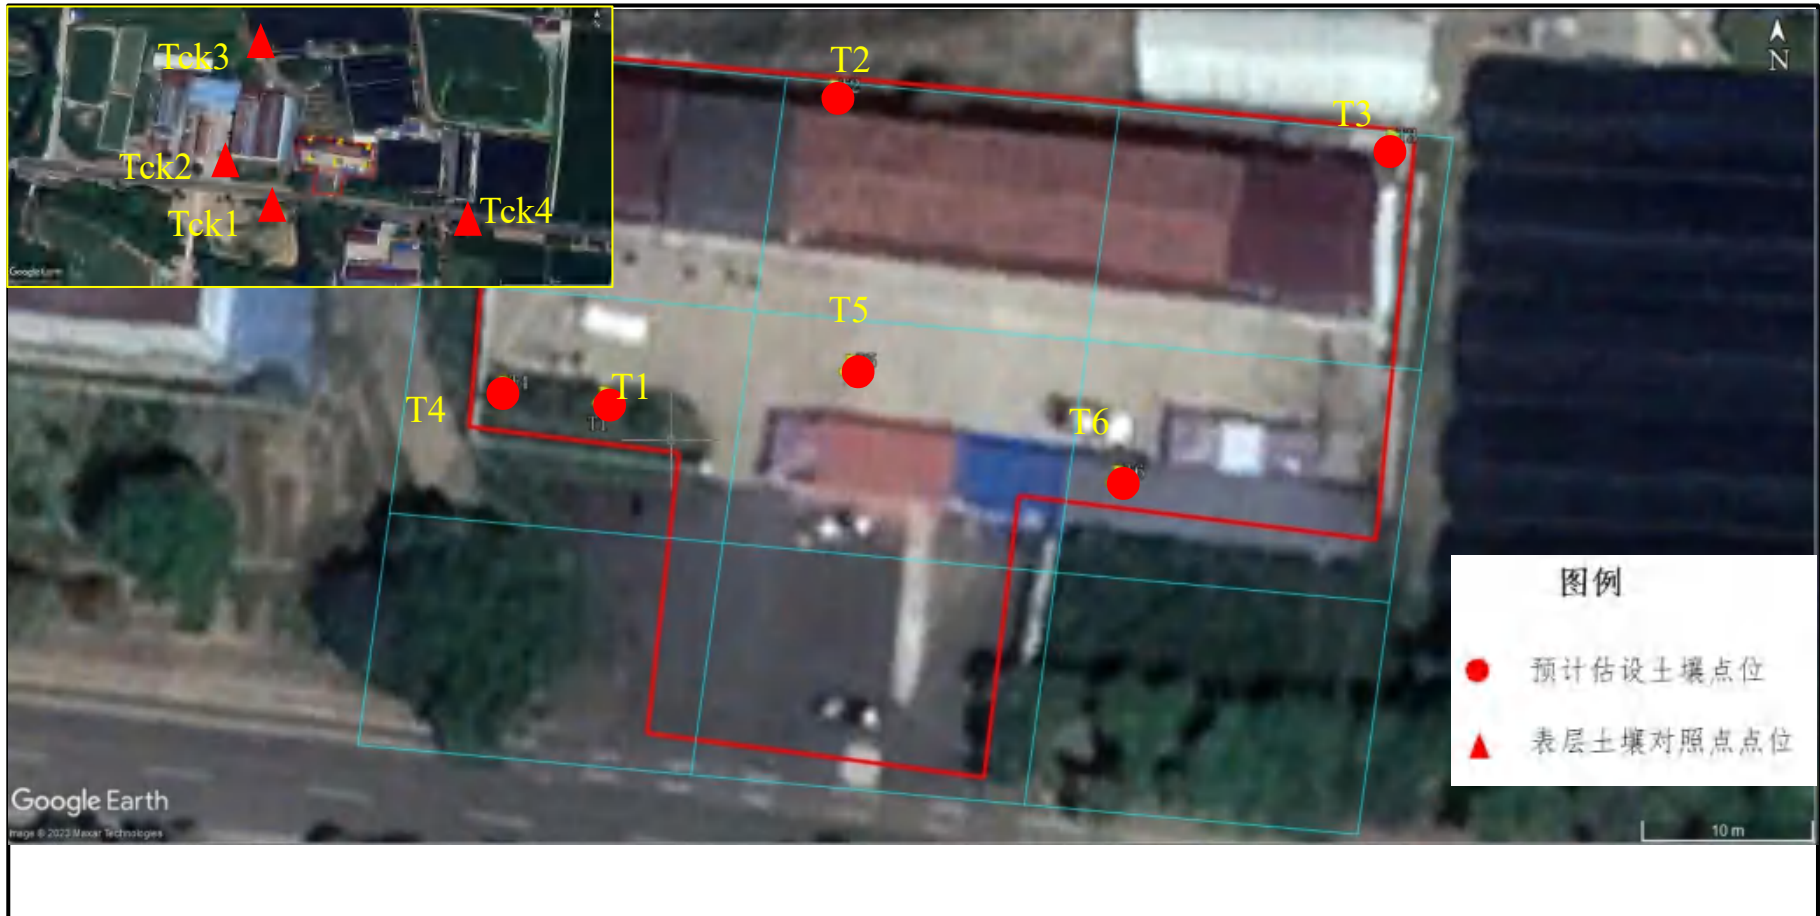
图 4.4-1 土壤快筛点位图

具体土壤快筛点位见下图 4.4-1，表 4.4-1

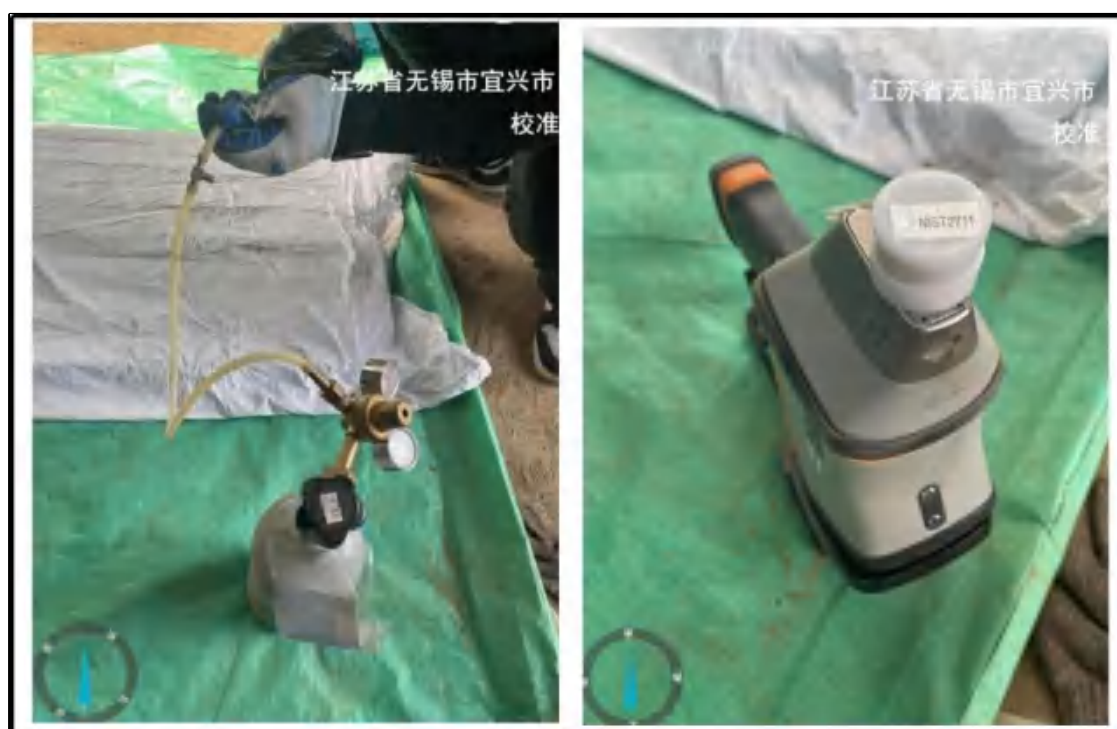
图 4.4-3 现场快筛标定图片

调查人员对于采集到的土壤样品，通过现场感观判断和快速测试，得到土壤中挥发性有机物和重金属（PID、Ni、Cu、As、Cd、Cr（总铬）、Pb、Hg）快筛数据，初步判断样品的污染可能。现场感观判断主要通过调查人的视觉、嗅觉、触觉，判断土壤样品是否有异色、异味等非自然状况。现场采样过程中未发现土壤有明显污染迹象。现场快筛照片见下图 4.4-2。

由现场快筛结果可知，各点位重金属镉、铅、汞、砷、铜、镍的检测值与《土壤环境质量 建设用地土壤污染风险管控标准（试行）》（GB 36600-2018）中规定的第二类用地筛选值相对比数值较低且差距较大，表明该地块土壤表层样不具有环境风险；快筛 XRF 数据与对照点数值相比，数值总体接近；PID 快筛结果整体数值较低，与对照点数值相比较接近，无明显差异；综上，初步判断地块表层土壤无污染迹象。
