**南庄村党群服务中心地块  
土壤污染状况调查报告  
(备案稿)**

委托单位：江苏省无锡市宜兴市官林镇南庄村村民委员会

编制单位：江苏中宜金大分析检测有限公司

2023年11月29日

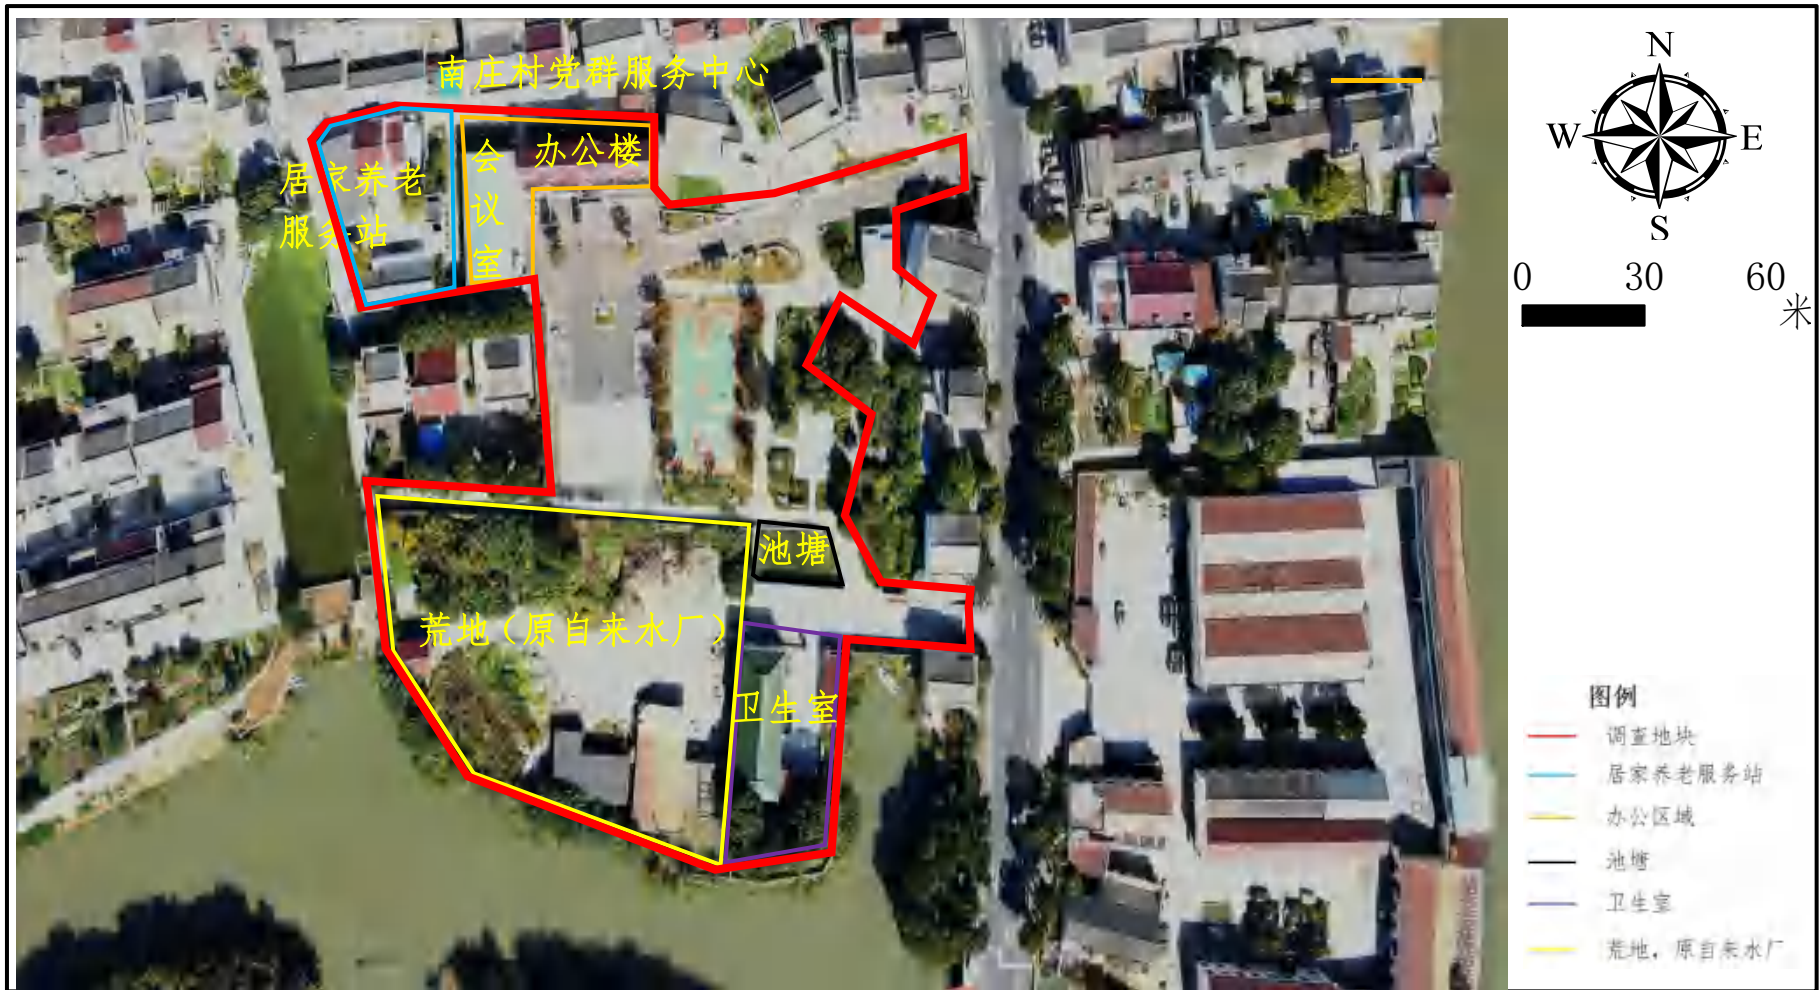
图 2.1-4 项目地块现状航拍图

地块内不存在确定的、可造成土壤污染的来源，曾存在的工业企业-宜兴市丰义自来水厂无有毒有害物质的使用、处理、储存、处置。地块内无刺激性气味；无工业废水排放沟渠或渗坑；无工业固废堆放。

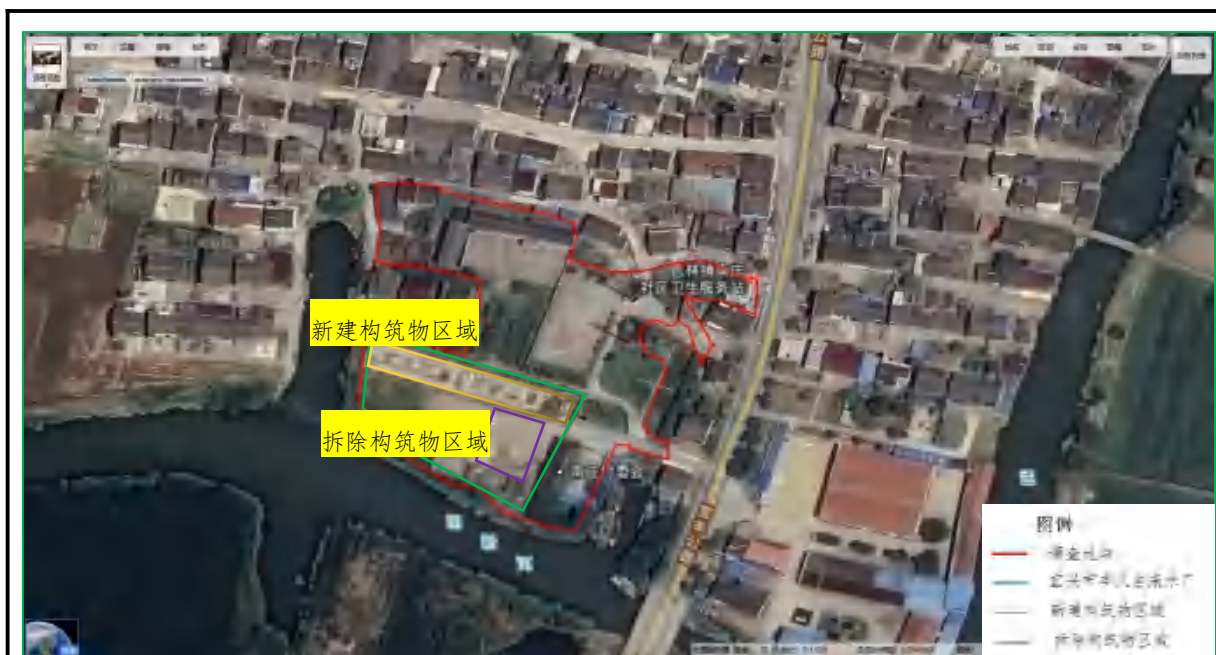
2014年，地块内原水厂区域部分水厂构筑物被拆除，区域内有新建构筑物基础；

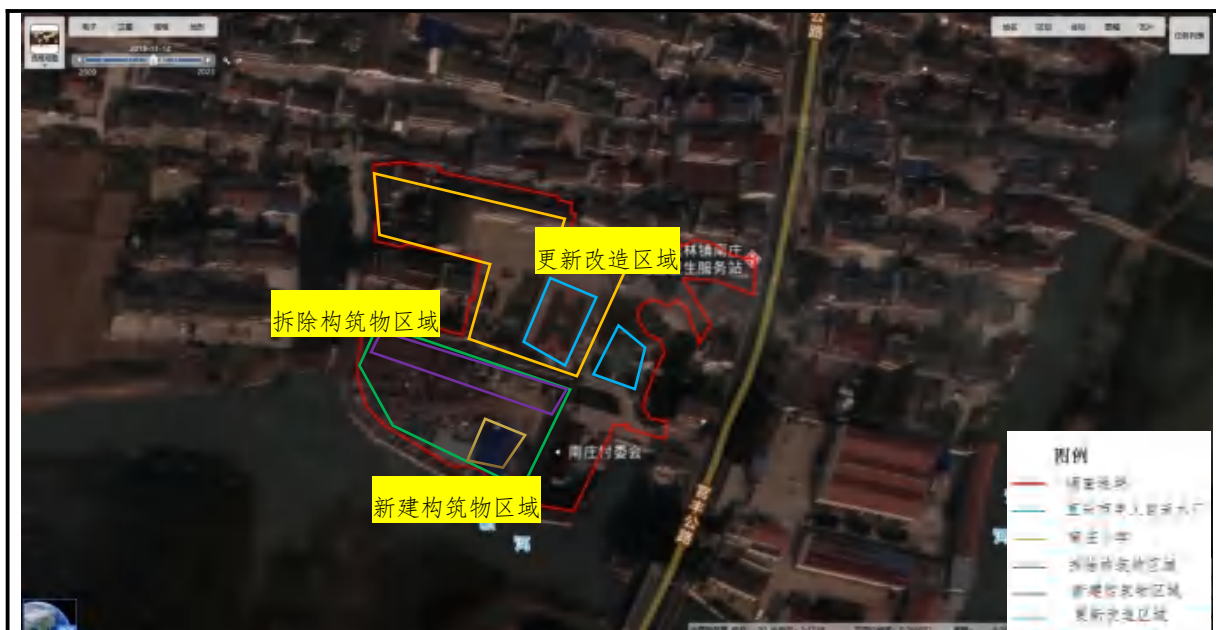
2018年，原水厂区域新建构筑物被拆除且新建临时工棚用于南庄小学篮球场、村民健身区改造

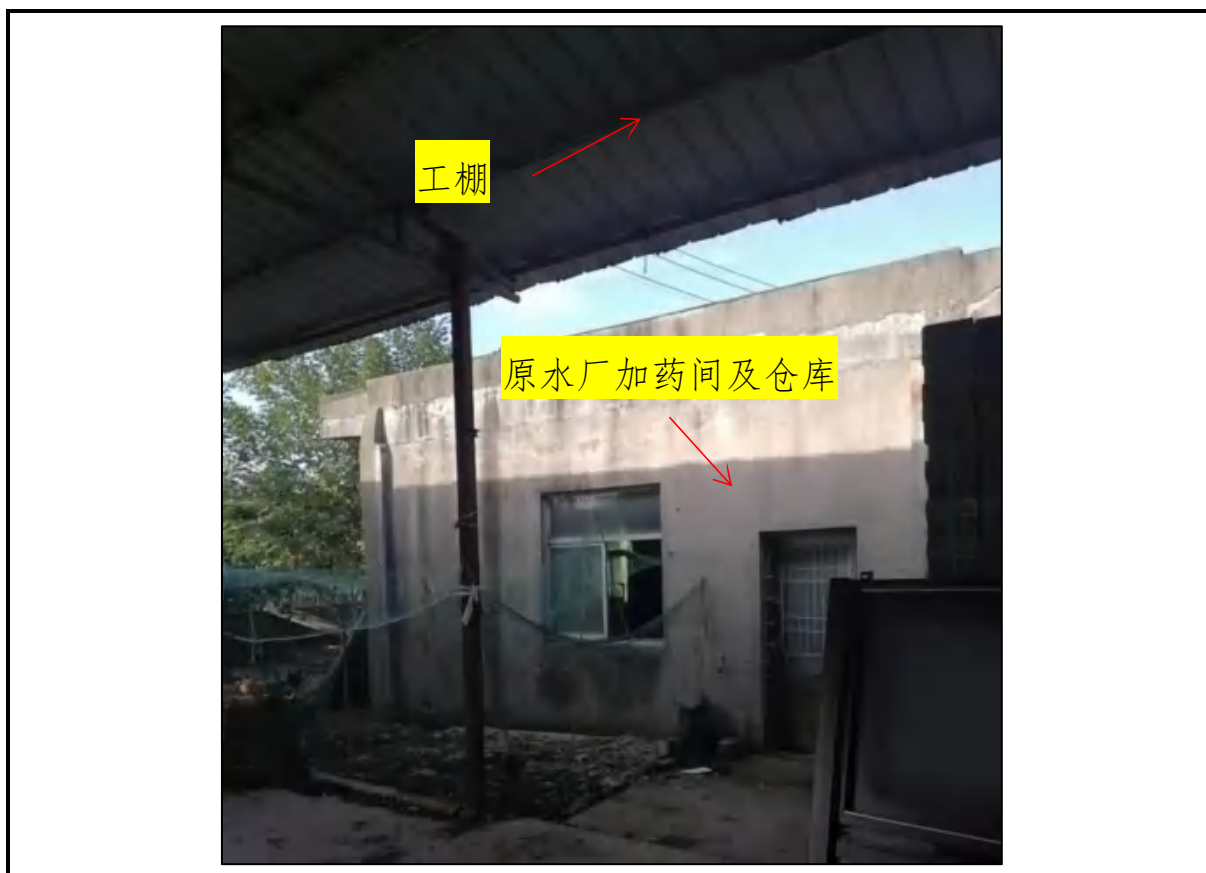
图 4.3-8 原宜兴市丰义自来水厂加药间及仓库构筑物

⑤地块西南角为**原宜兴市丰义自来水厂**，现为荒地。其内存在尚未拆除的建筑物及闲置空地，空地目前种植部分乔木及蔬菜；

地块内不存在确定的、可造成土壤污染的来源，曾存在的工业企业-宜兴市丰义自来水厂无有毒有害物质的使用、处理、储存、处置；工艺产生的污泥均按一般固废妥善外运处置。地块内无刺激性气味；无工业废水排放沟渠或渗坑；无工业固废堆放。

2、在后续调查地块中荒地施工过程中，若发现有异常情况，建议进行补充调查，并采取相应的环保措施，不得随意处置。

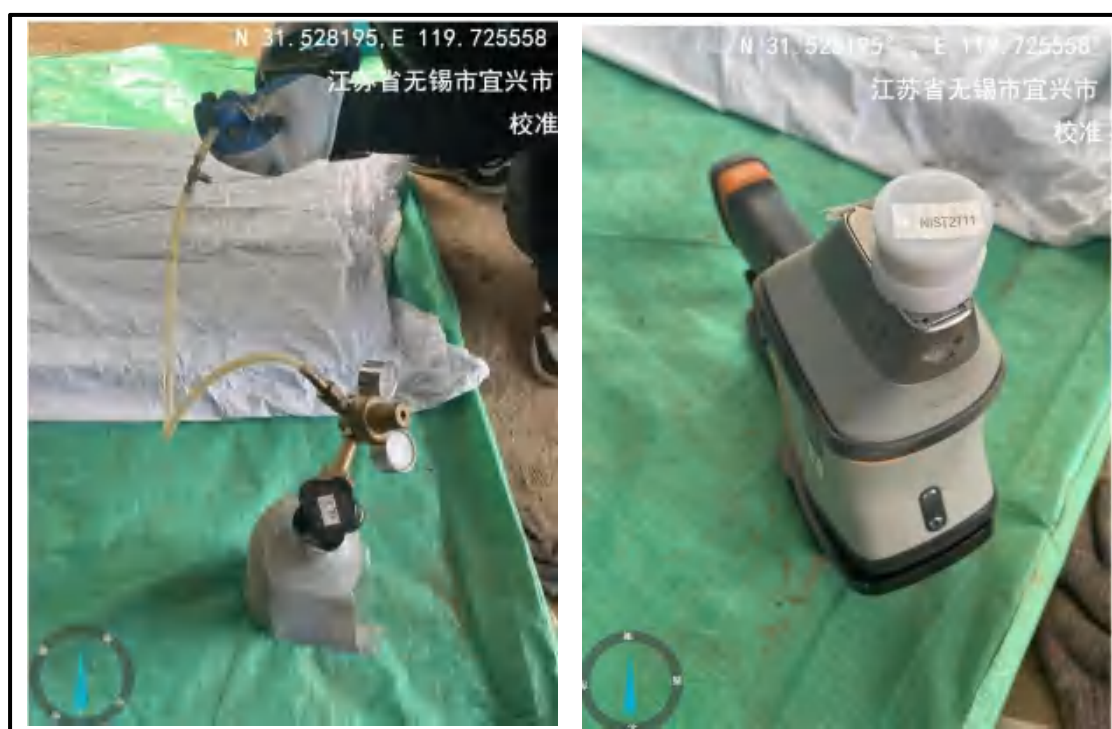
图 4.4-3 现场快筛标定图片

由现场快筛结果可知，各点位重金属镉、铅、汞、砷、铜、镍的检测值与《土壤环境质量 建设用地土壤污染风险管控标准（试行）》（GB 36600-2018）中规定的第二类用地筛选值相对比数值较低且差距较大，表明该地块

土壤表层样不具有环境风险；快筛 XRF 数据与对照点数值相比，除 T1 点的 Cr 及 T5、T9 点的 Cu 数值偏差稍大外，其余数值总体接近；PID 快筛结果整体数值较低，与对照点数值相比较接近，无明显差异；综上，初步判断地块表层土壤无污染迹象。
