宜兴市新街街道百合村党群服务中心地块  
土壤污染状况调查报告  
(备案稿)

委托单位：宜兴市新街街道办事处

编制单位：江苏中宜金大分析检测有限公司

2024年01月05日

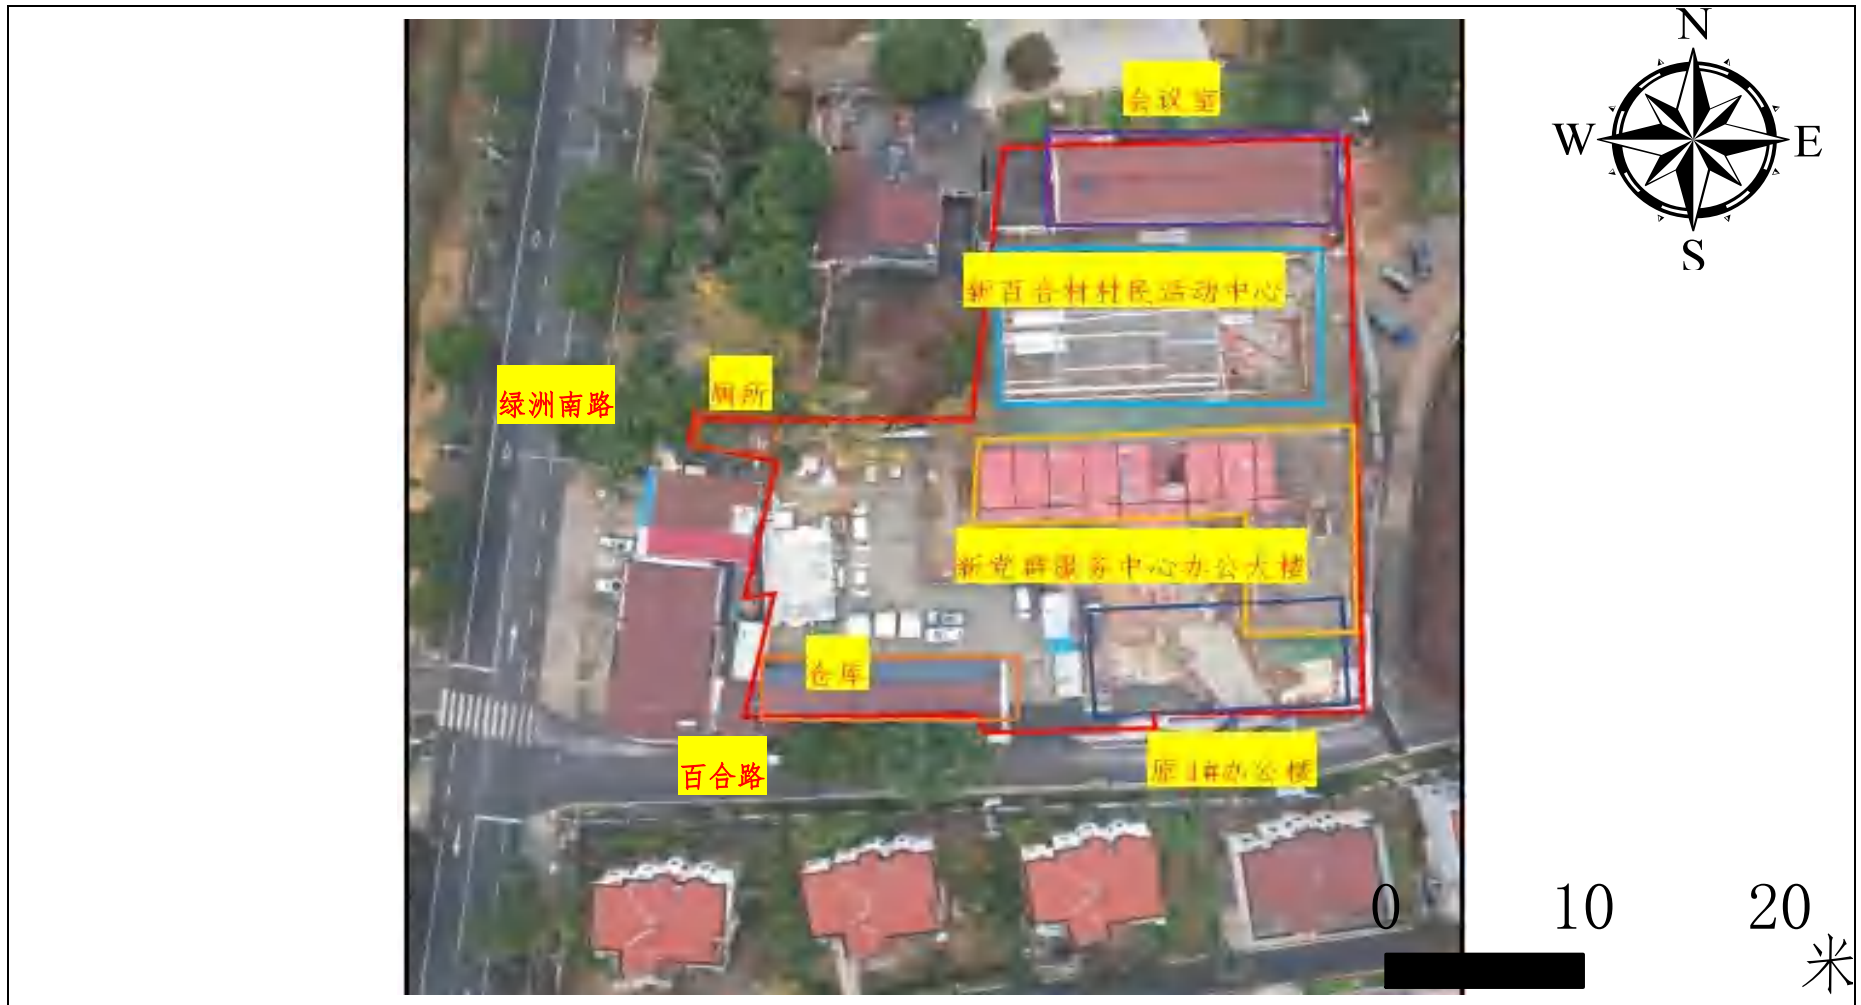
图 2.1-4 项目地块现状航拍图

本次调查区域为宜兴市新街街道百合村党群服务中心地块，占地面积为 4623.91 平方米。2023 年 12 月，我单位调查人员进行现场踏勘信息：调查地块内目前正开展宜兴市新街街道百合村党群服务中心改建工程，原百合村村民委员会 1#、2#办公楼、警务室、医务室、妇女儿童之家及宜兴市新活力净水厂厂房均已拆除，上述拆除范围由施工围栏围挡，原 2#办公楼、警务室、医务室、妇女儿童之家区域目前正新建党群服务中心办公大楼，原宜兴市新活力净水厂厂房区域目前正新建百合村村民活动中心，原村民委员会保留仓库、厕所、会议室构筑物未拆，仓库经人员访谈了解存放村委日常办公用品，无危

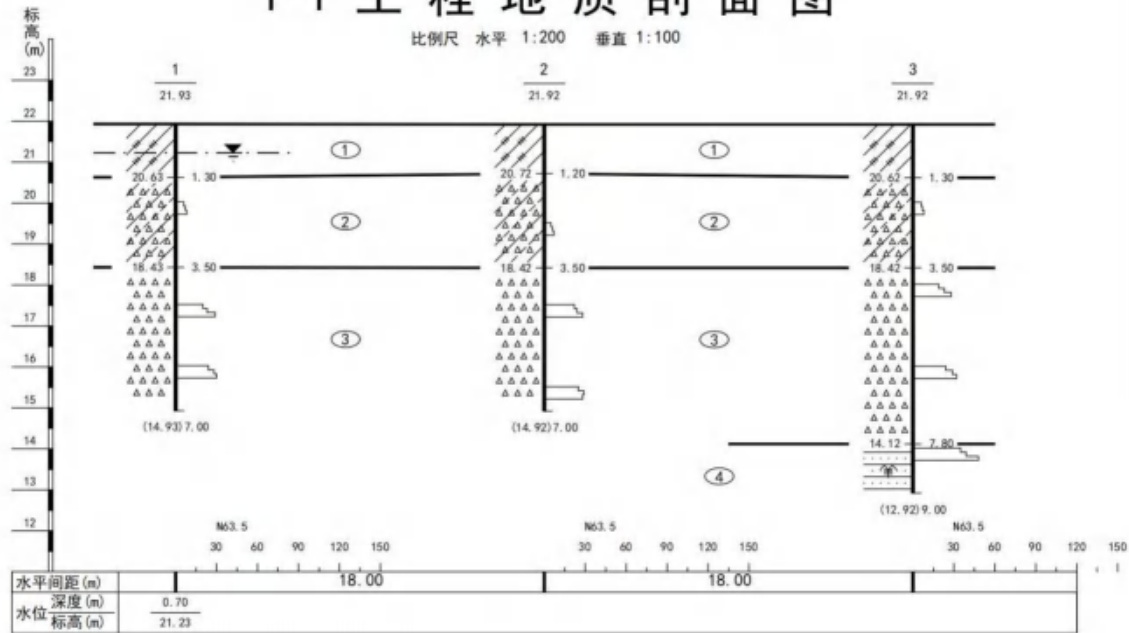
### 1-1'工程地质剖面图

①层杂填土：杂色，表层为混凝土（厚约 15cm）其下为建筑垃圾及碎石（来源：百合小学改建村委时拆除的建筑物砖石），底部为软塑状粉质黏土，填龄大于 5 年，层厚为 1.20~1.50m，层底标高为 20.55~21.13m。全场分布。

②层含碎石粉质粘土：黄褐色，粉质粘土呈可塑（局部硬塑）状态，碎石呈稍密状态，碎石含量约 30%左右，成份为砂岩，局部较为富集。层厚为 2.10~2.40m，层底标高为 18.42~18.73m，全场分布。

③碎石土：棕黄色、密实状态，主要为碎石、角砾等，碎石成份为砂岩，粒径 5~20 厘米，含量大于 50%，局部较富集。层厚为 3.20~4.50m，层底标高为 14.12~15.53m，全场分布。

④强风化砂岩：灰黄色，原岩结构面基本破坏，风化成密实碎石土状，主要为碎石、角砾等，碎石成份为砂岩，粒径 5~20 厘米，含量大于 70%，局部较为富集。最大钻进厚度大于 1.20m（本次未钻穿）。

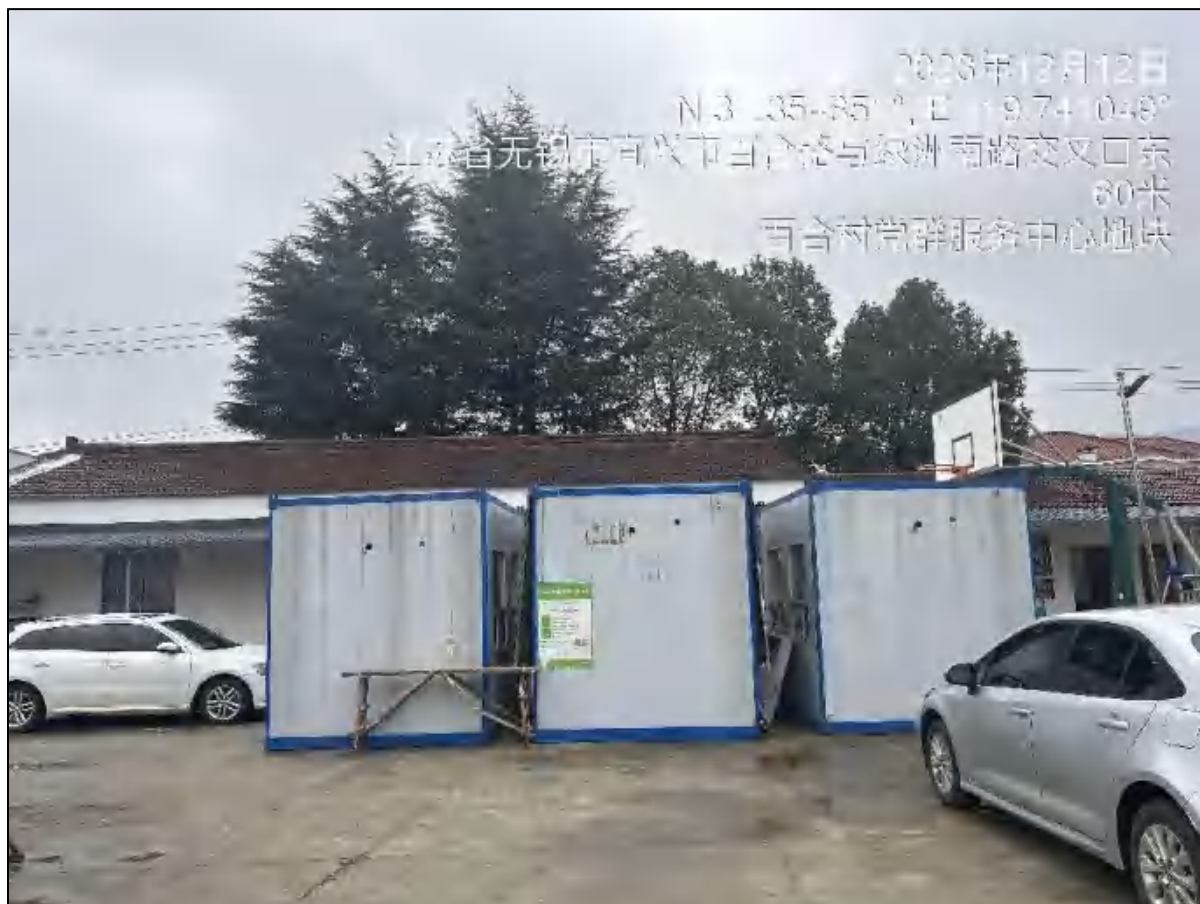
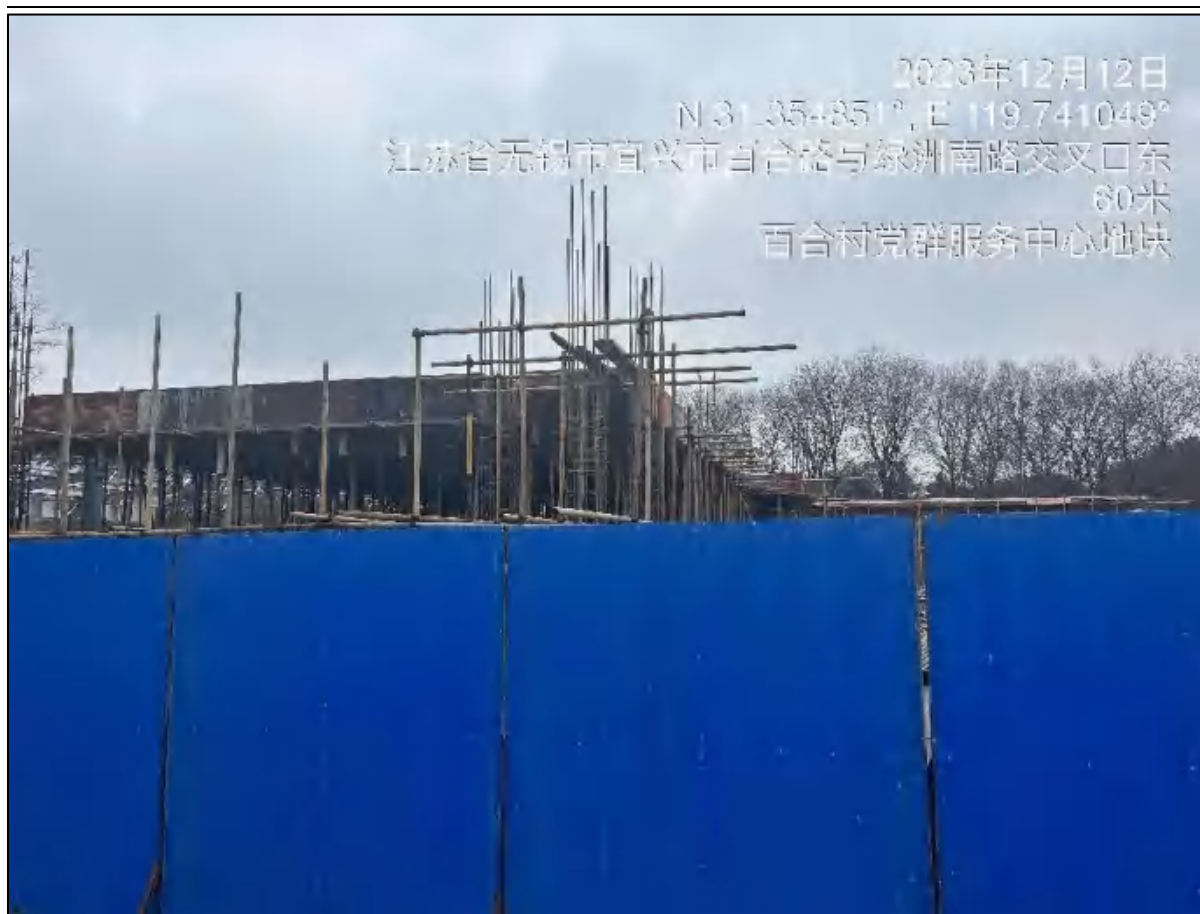
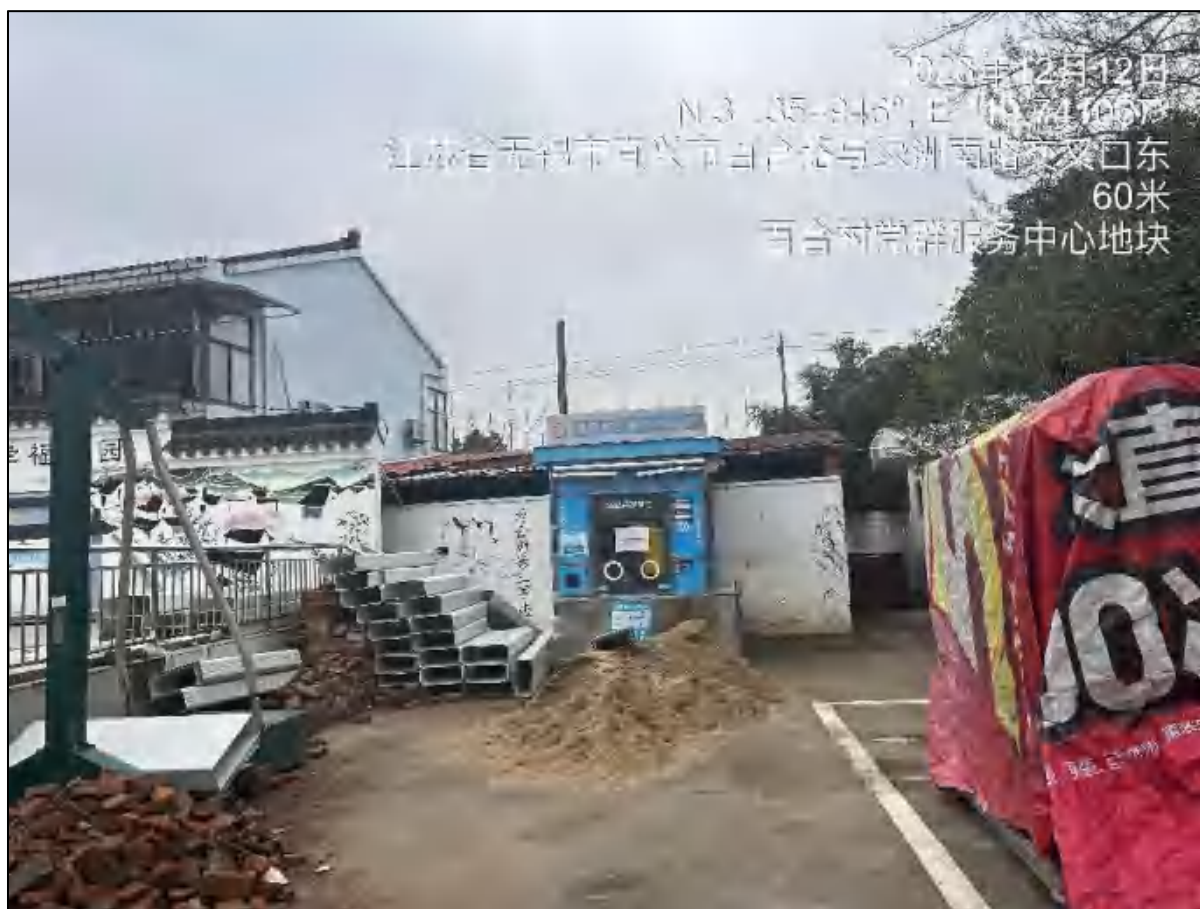
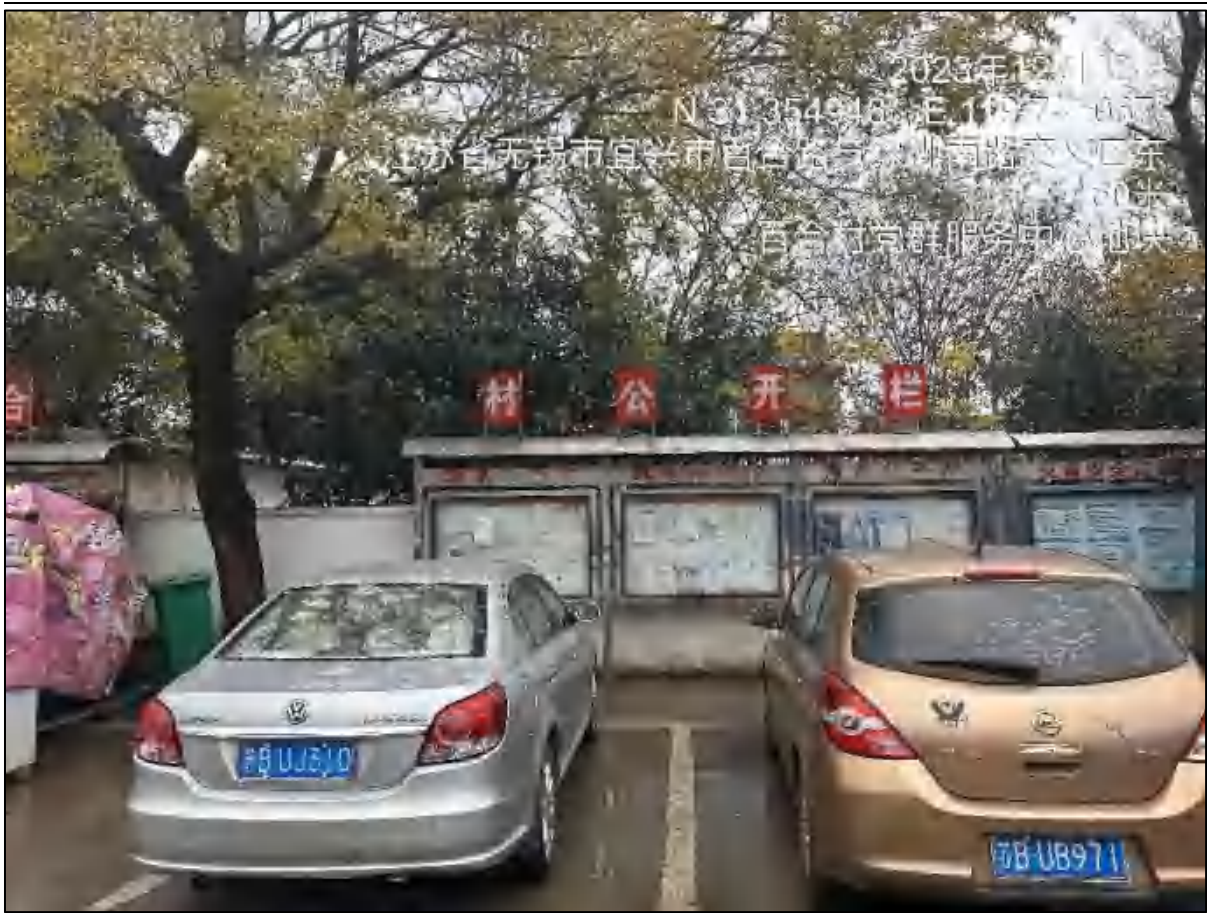
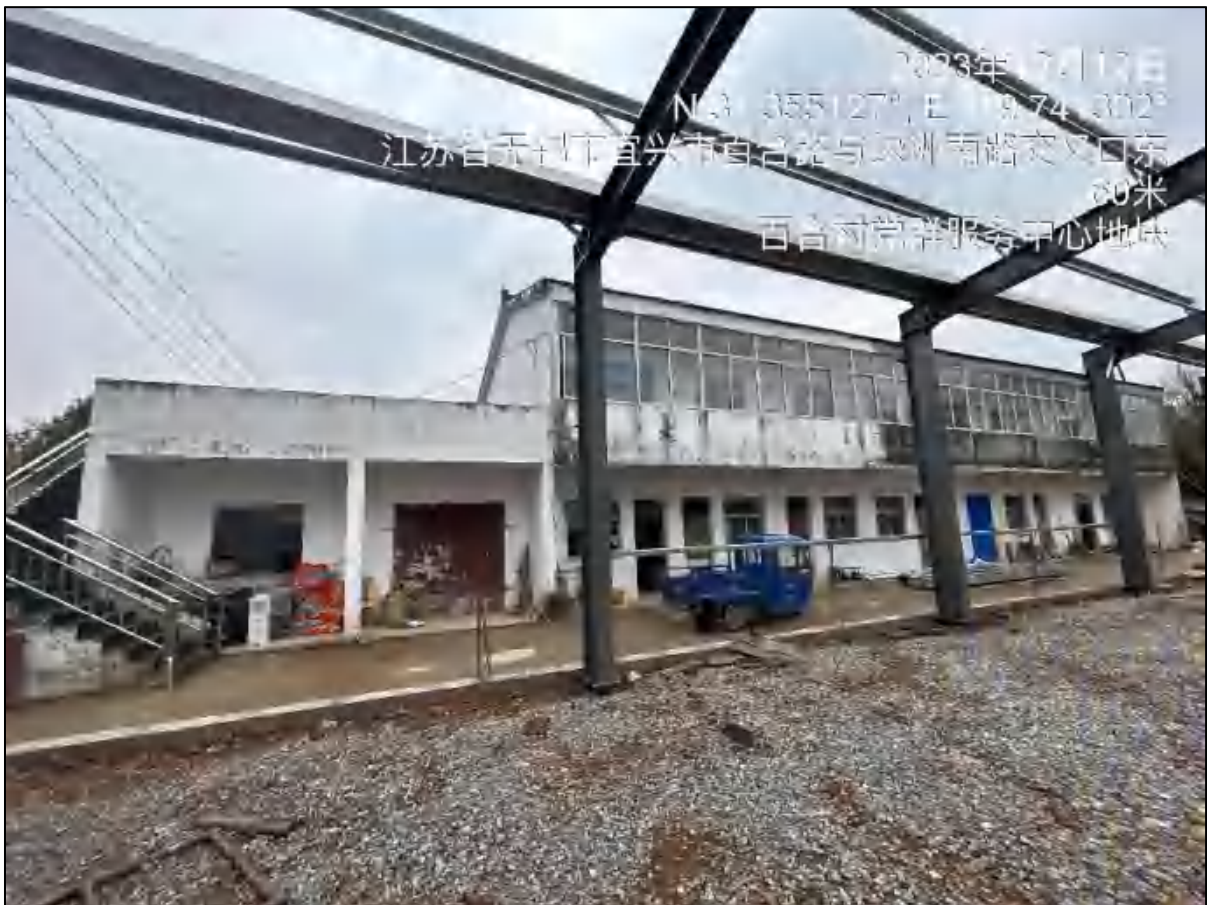
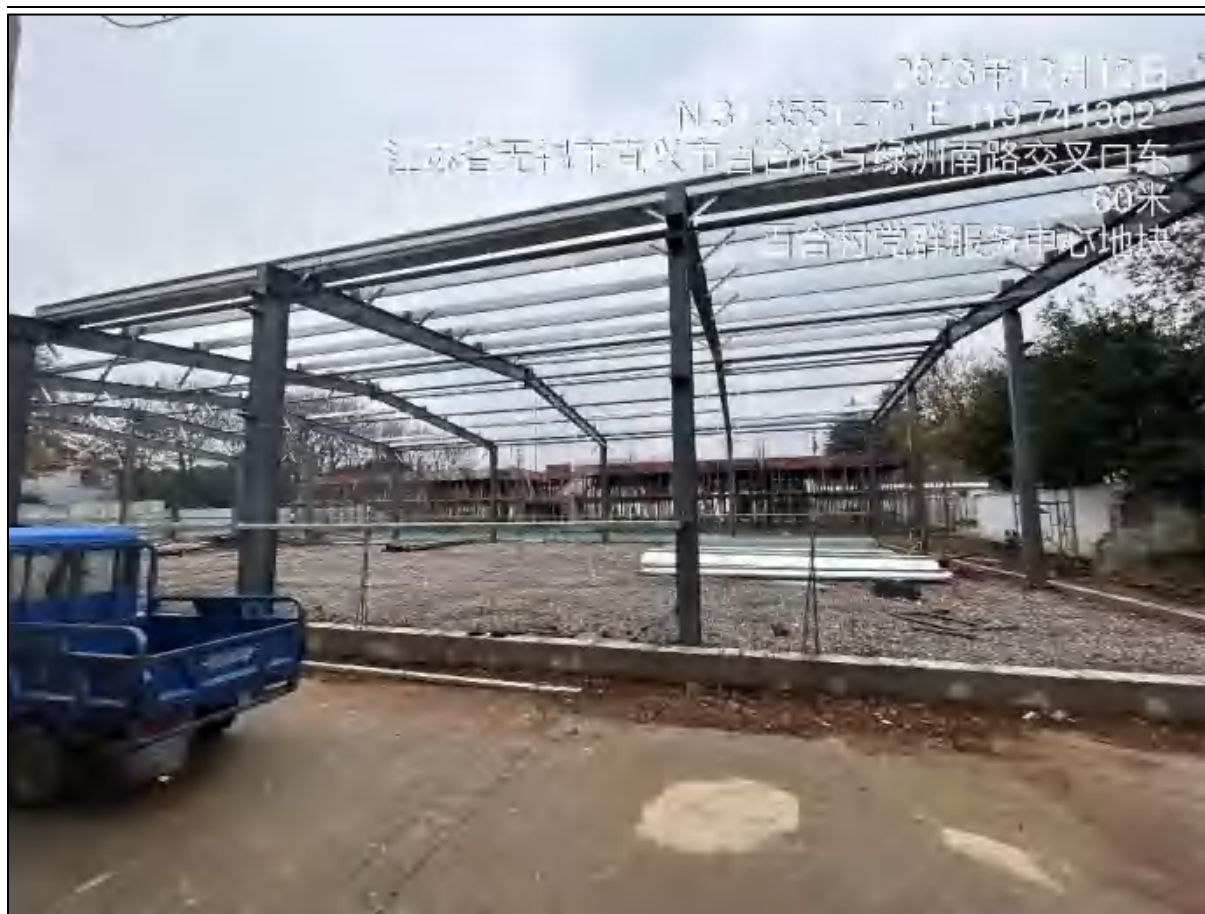
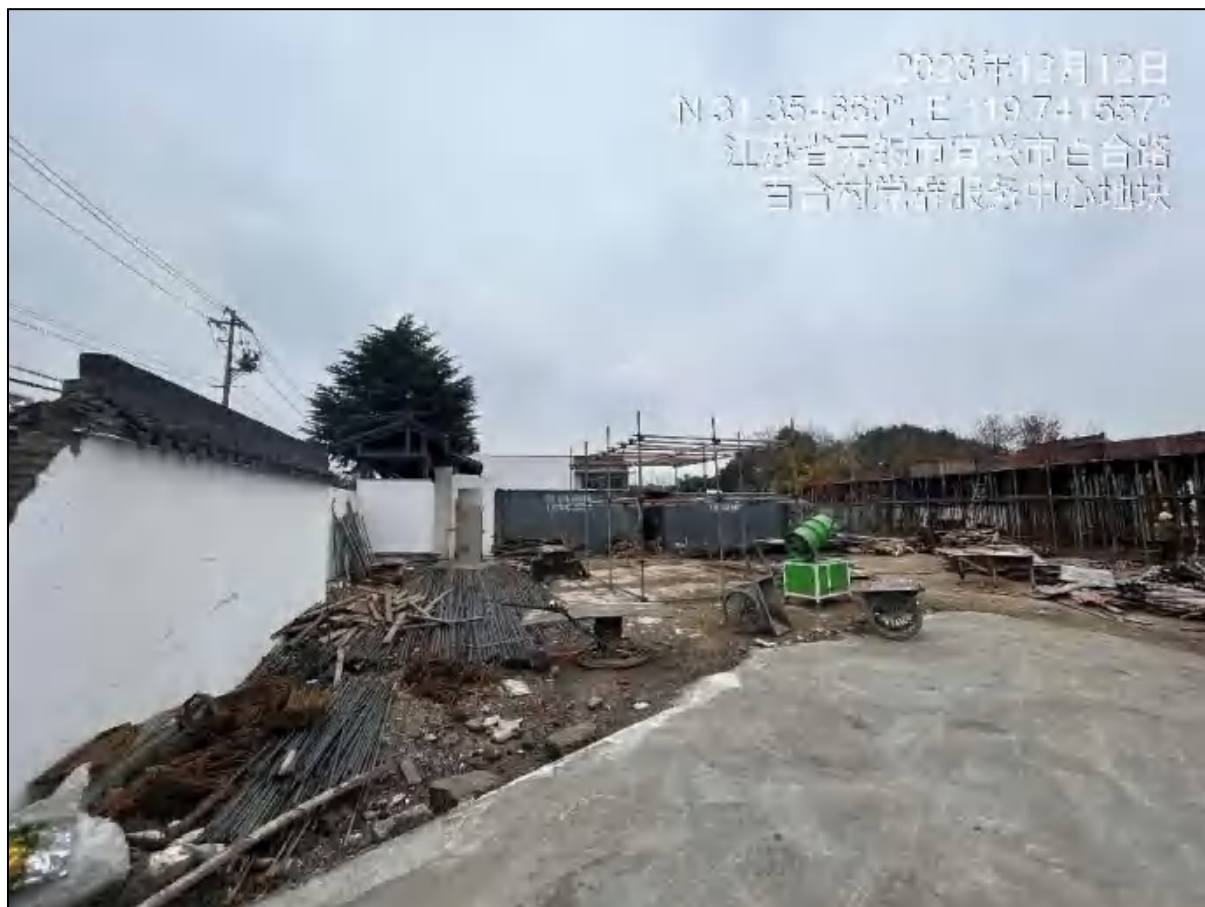
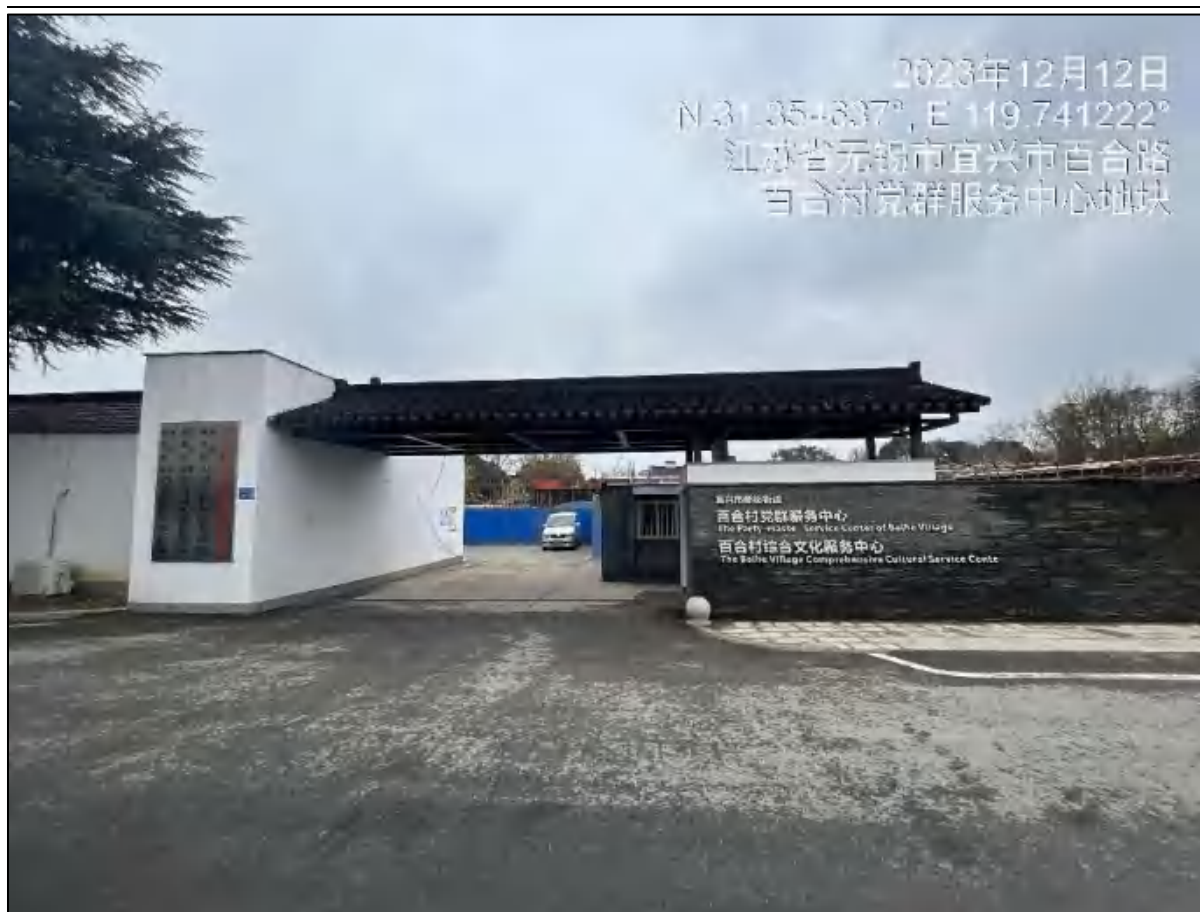
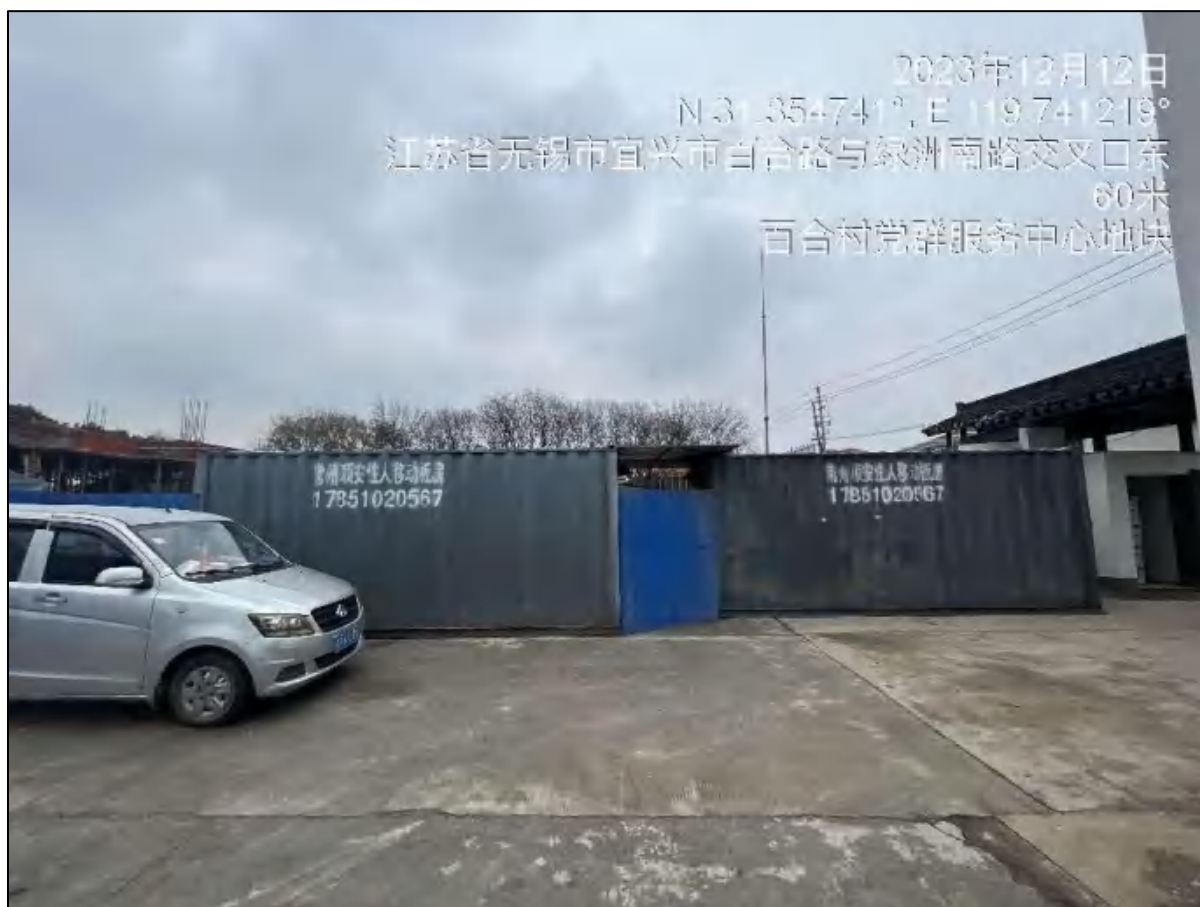
图 4.3-1 新街街道百合村党群服务中心改建工程图片

调查地块内目前正开展宜兴市新街街道百合村党群服务中心改建工程，调查时改建工程为暂停状态，改建工程未完成。

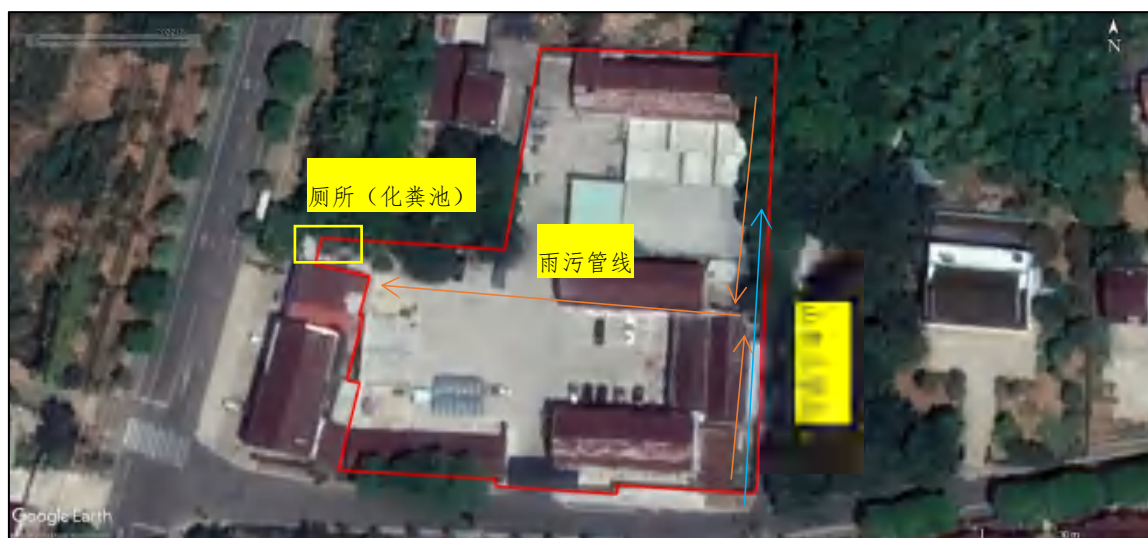
地块内无水井、沟、河；党群服务中心由人员访谈得知化粪池位置如图所示，雨水、污水管线自东向西汇集至市政管网。山泉水管线由上游水库接入。

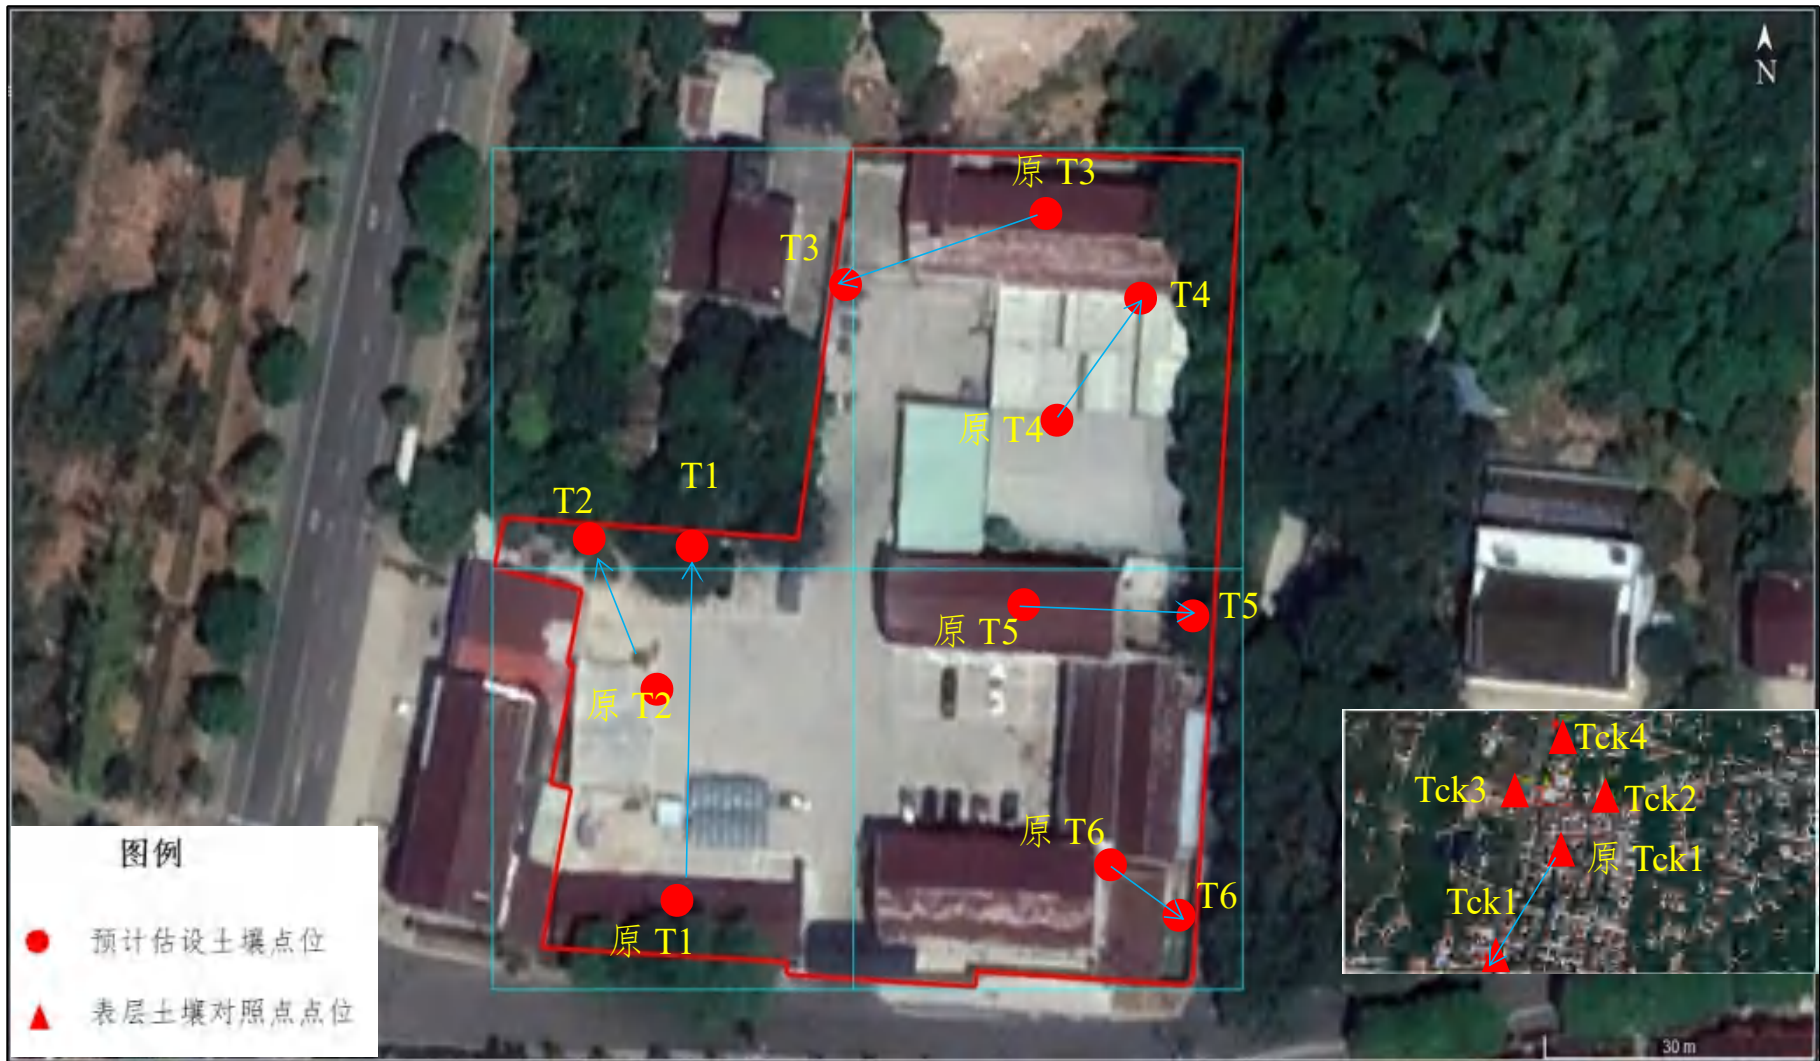
图 4.4-1 土壤快筛点位图

由现场快筛结果可知，各点位重金属镉、铅、汞、砷、铜、镍的检测值与《土壤环境质量 建设用地土壤污染风险管控标准（试行）》（GB 36600-2018）中规定的第二类用地筛选值相对比数值较低且差距较大，表明该地块土壤表层样不具有环境风险；快筛 XRF 数据与对照点数值相比，数值总体接近；PID 快筛结果整体数值较低，与对照点数值相比较接近，无明显差异；判断地块表层土壤无污染迹象。
