**宜兴市潼渚美好生活服务中心项目地  
块土壤污染状况调查报告  
(备案稿)**

委托单位：宜兴市新街街道办事处

编制单位：江苏中宜金大分析检测有限公司

2024年1月

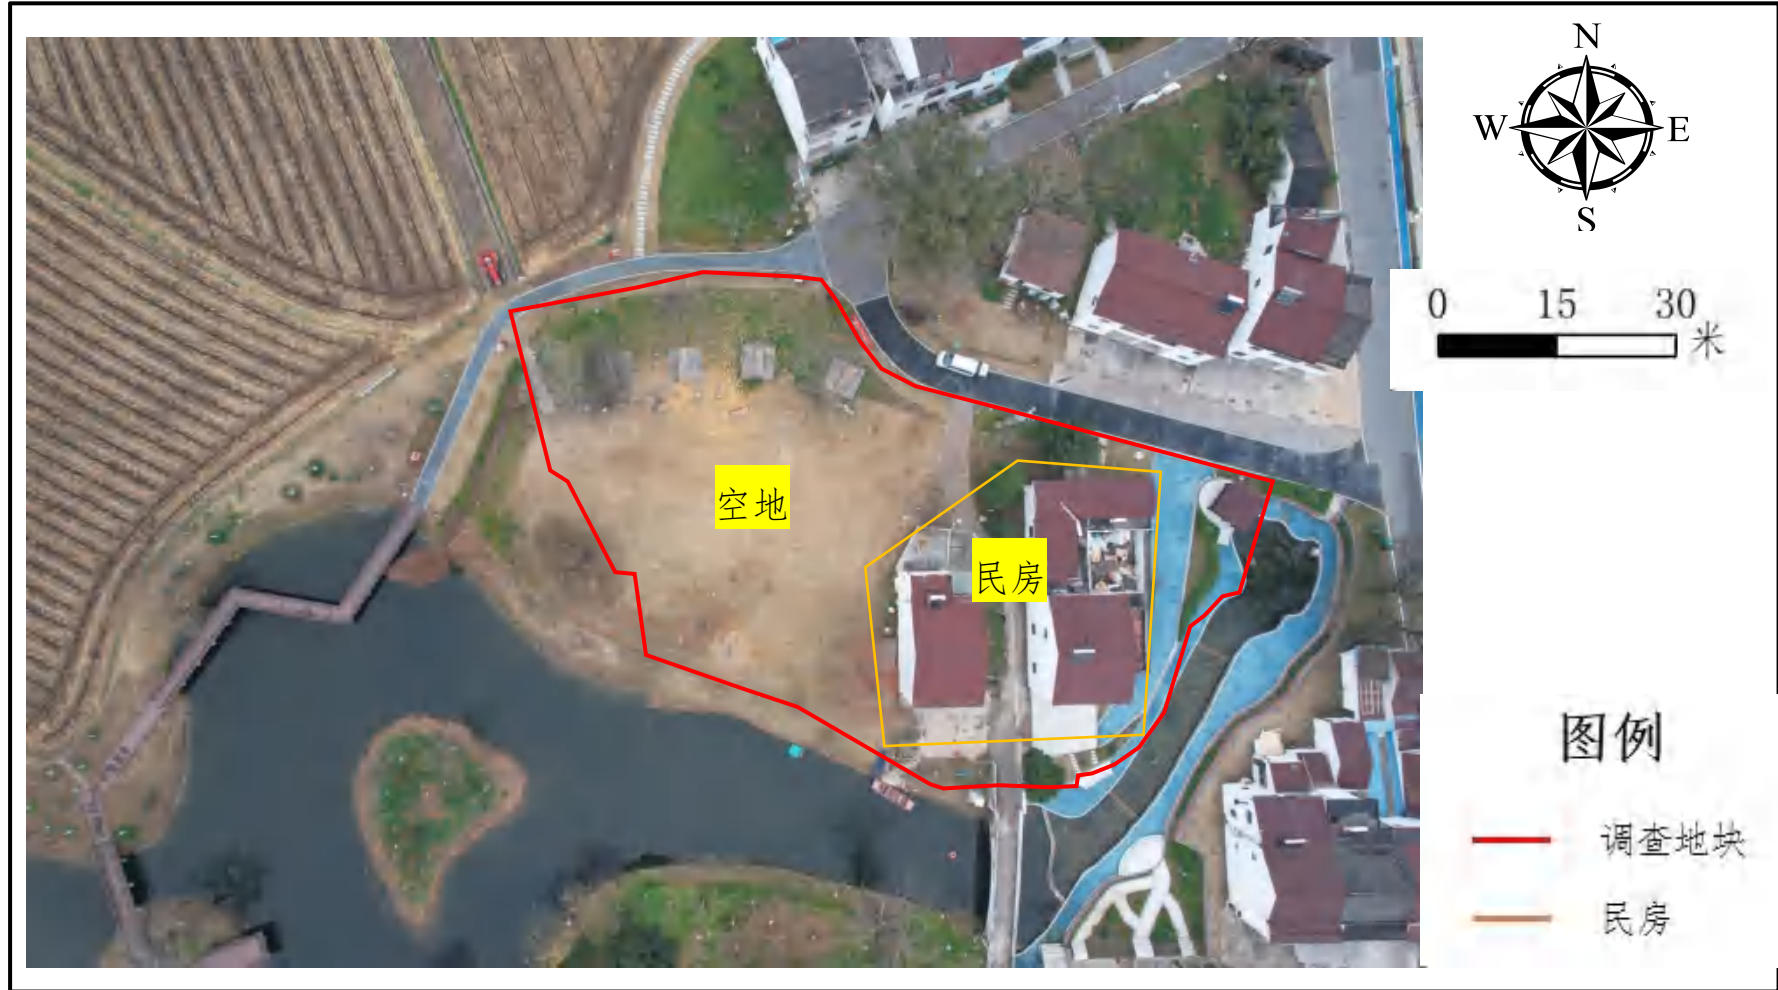
图 2.1-4 项目地块现状航拍图

①调查地块西北部目前为空地，空地北侧放置有露营木板；

④地块东南部为**潼渚村民房（闲置）和道路**。

地块内不存在确定的、可造成土壤污染的来源。地块内无刺激性气味；无工业废水排放沟渠或渗坑；无工业固废堆放。

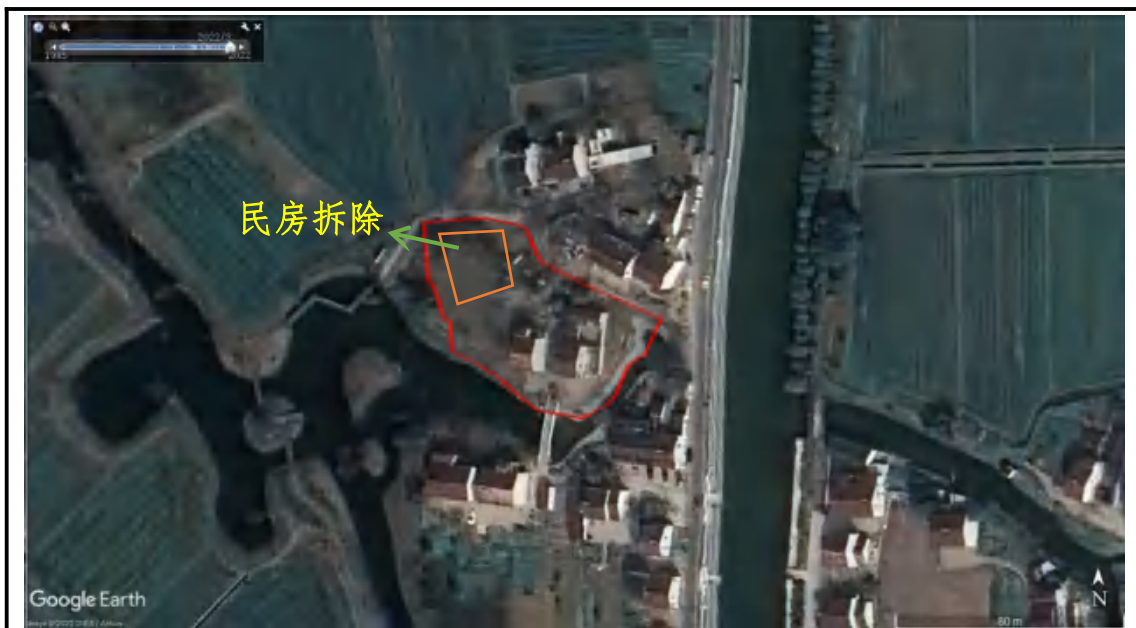
2022 年，项目地块西北部的民房拆除

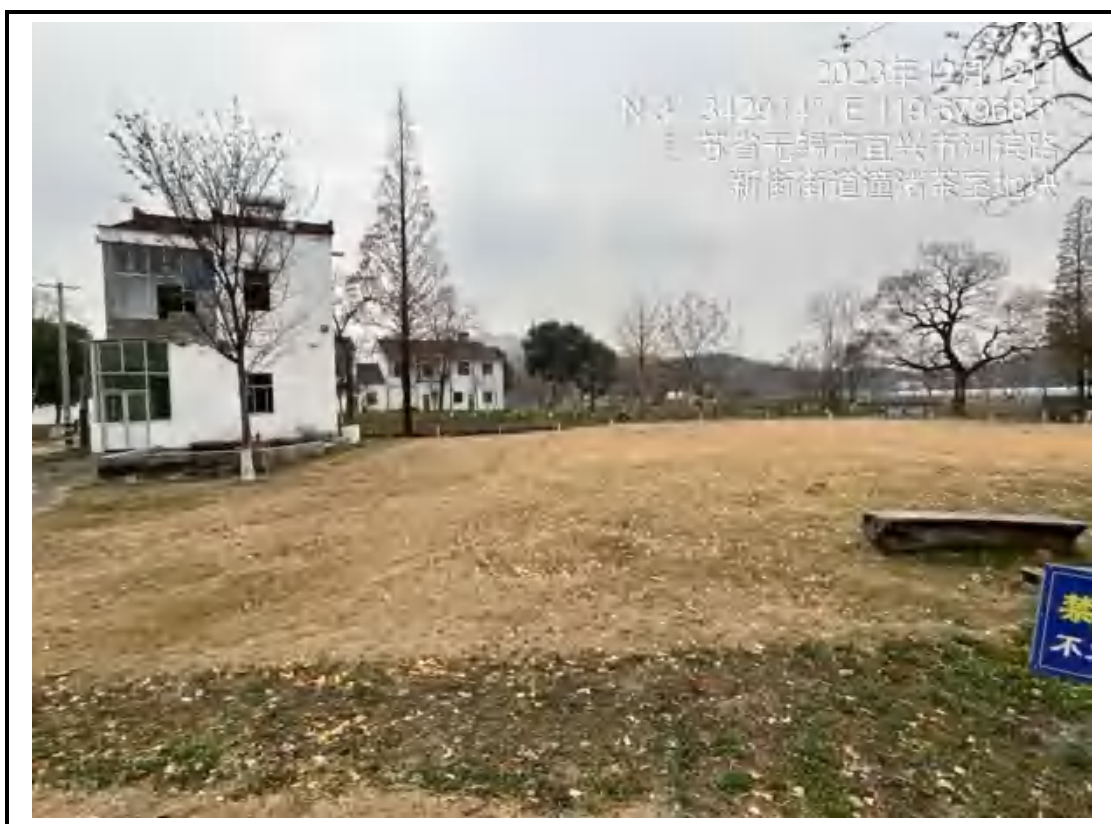
图 4.3-1 民房

项目地块位于宜兴市新街街道潼渚村河滨路西侧，东至河滨路，南至河流，西至农田，北至农田，占地面积为 3367.07 平方米。地块内主要构筑物有民房（闲置）；其余为空地。

地块内无工业企业存在的痕迹。

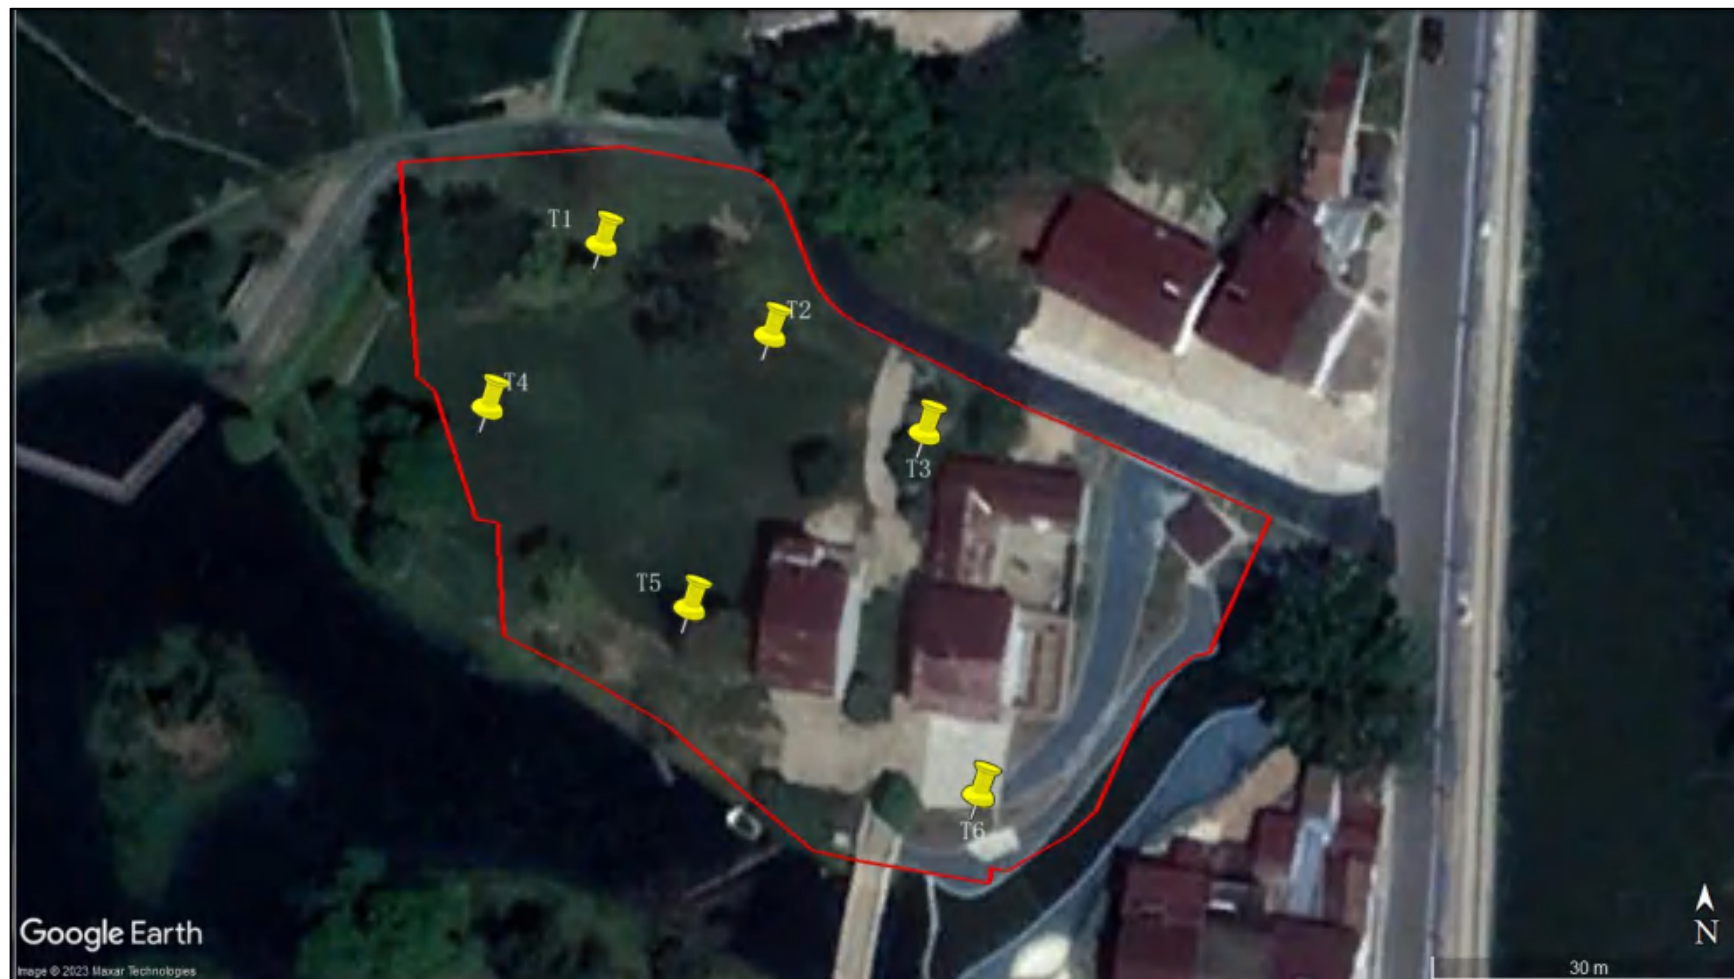
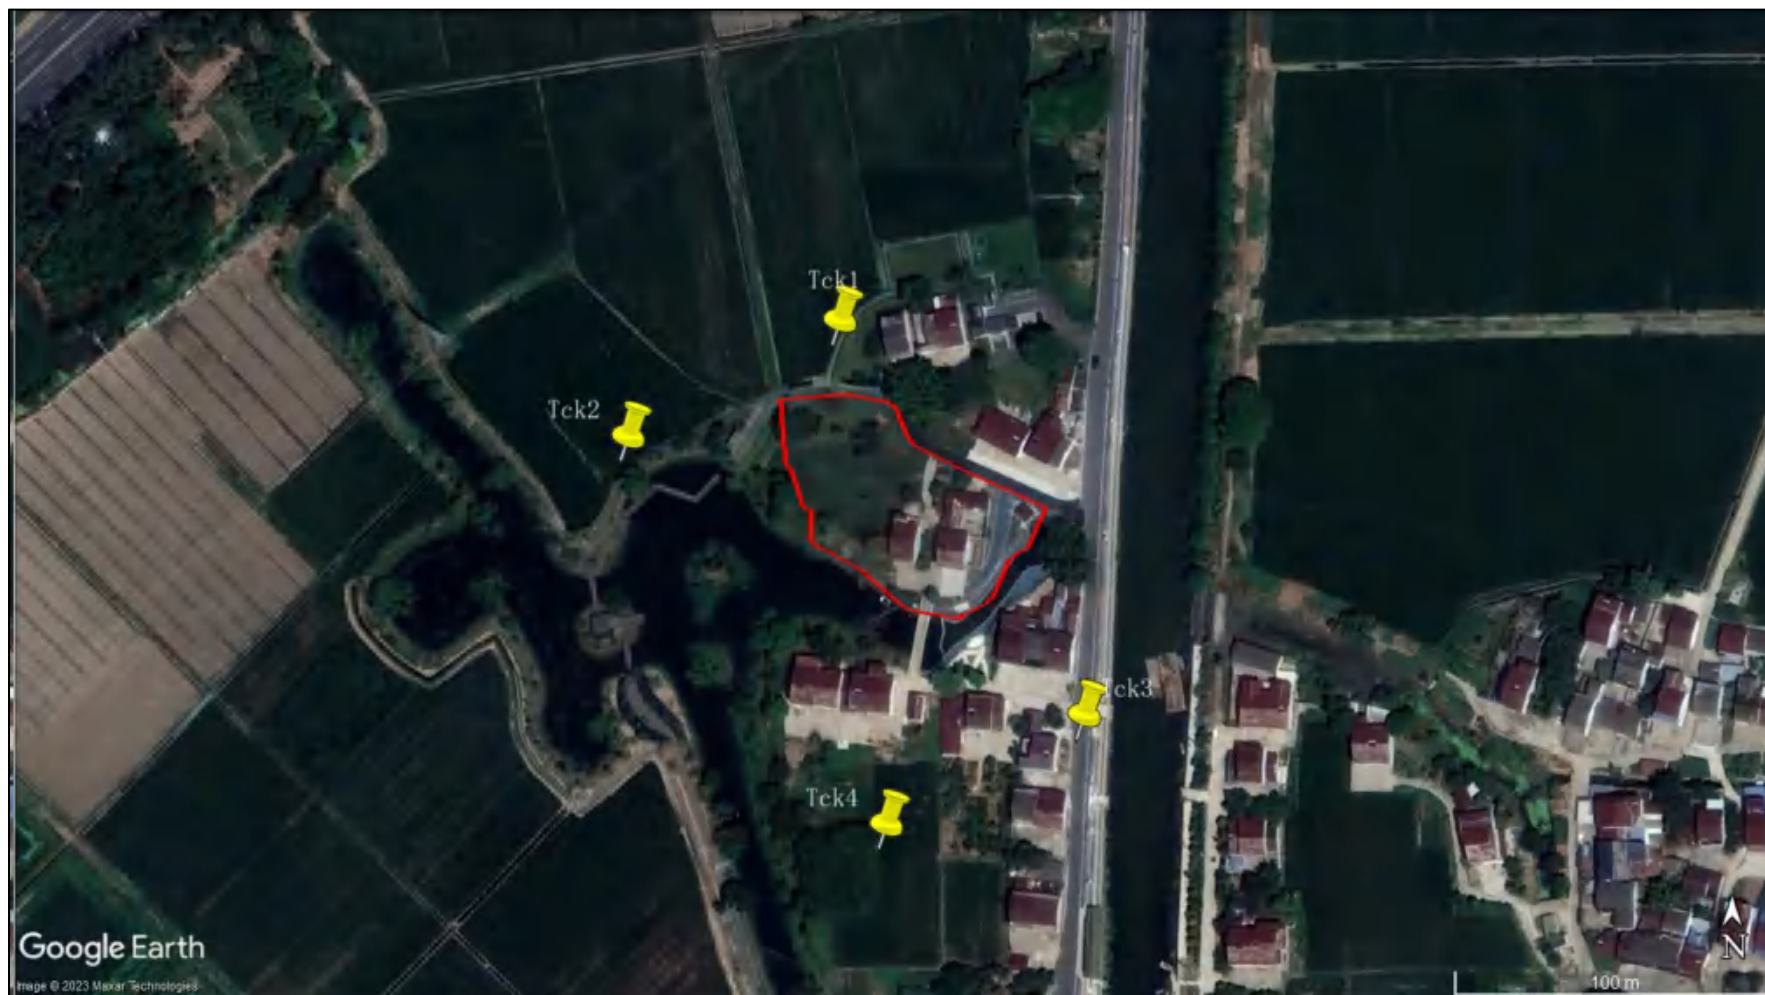
图 4.4-1 土壤快筛点位图

由现场快筛结果可知，各点位重金属镉、铅、汞、砷、铜、镍的检测值与《土壤环境质量 建设用地土壤污染风险管控标准（试行）》（GB 36600-2018）中规定的第二类用地筛选值相对比数值较低且差距较大，表明该地块土壤表层样不具有环境风险；快筛 XRF 数据与对照点数值相比，除 T1、T2、T5、T6 点位的 As 较高外，其余点位总体接近，个别点位的 As 较高可能是由于人为活动影响；PID 快筛结果整体数值较低，与对照点数值相比较接近，无明显差异；综上，初步判断地块表层土壤无污染迹象。
